**H. Cuerpo de Bomberos y Unidad Municipal Protección Civil.  
San Juan de los Lagos, Jalisco**

Por medio de la presente me dirijo a Usted para enviarle un afectuoso saludo y a la vez informarle sobre las condiciones que guarda el domicilio de Providencia # 68 B Col. Centro, propiedad del C. Pablo Esquivel Olvera, la cual es utilizada como casa habitación y fabrica de dulces.

Se trata de una edificación de dos niveles, la cual fue construida sobre un canal de desagüe y colindando con el muro de contención que se construyo para la ampliación del Blr. Ramón Martín Huerta vs. ave. Luis Donaldo Colosio.

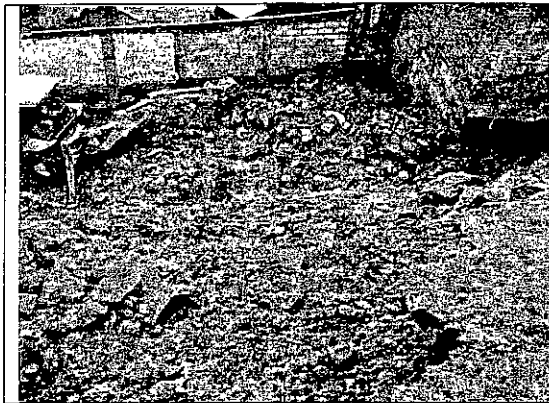
Fotografías de Archivo del 25 de Julio de 2005.

- Lo que pasaría si se vuelve a deslavar el muro, sobre la vivienda.

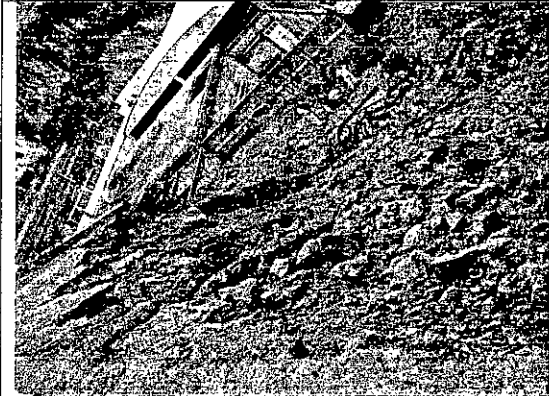
Fotografías de Archivo del 25 de Julio de 2005.

-Lo que pasaría si se vuelve a deslavar el muro, sobre la vivienda.

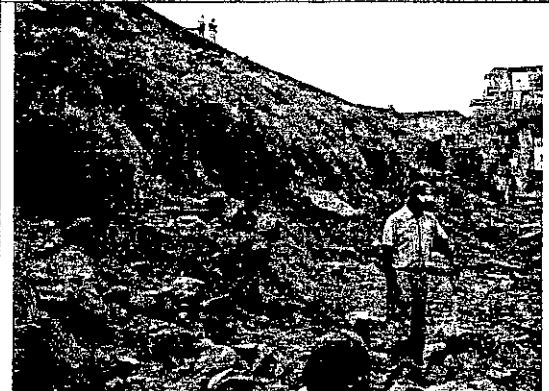
Fotografías de Archivo del 25 de Julio de 2005.

-Lo que pasaría si se vuelve a deslavar el muro, sobre la vivienda.
